## Portrait sommaire du lac Doré

**Document produit par :**  
**Organisme de bassin versant de la rivière du Nord (Abrinord)**

**Document préparé pour :**  
**Association des propriétaires du lac Doré**  
**Municipalité de Val-David**

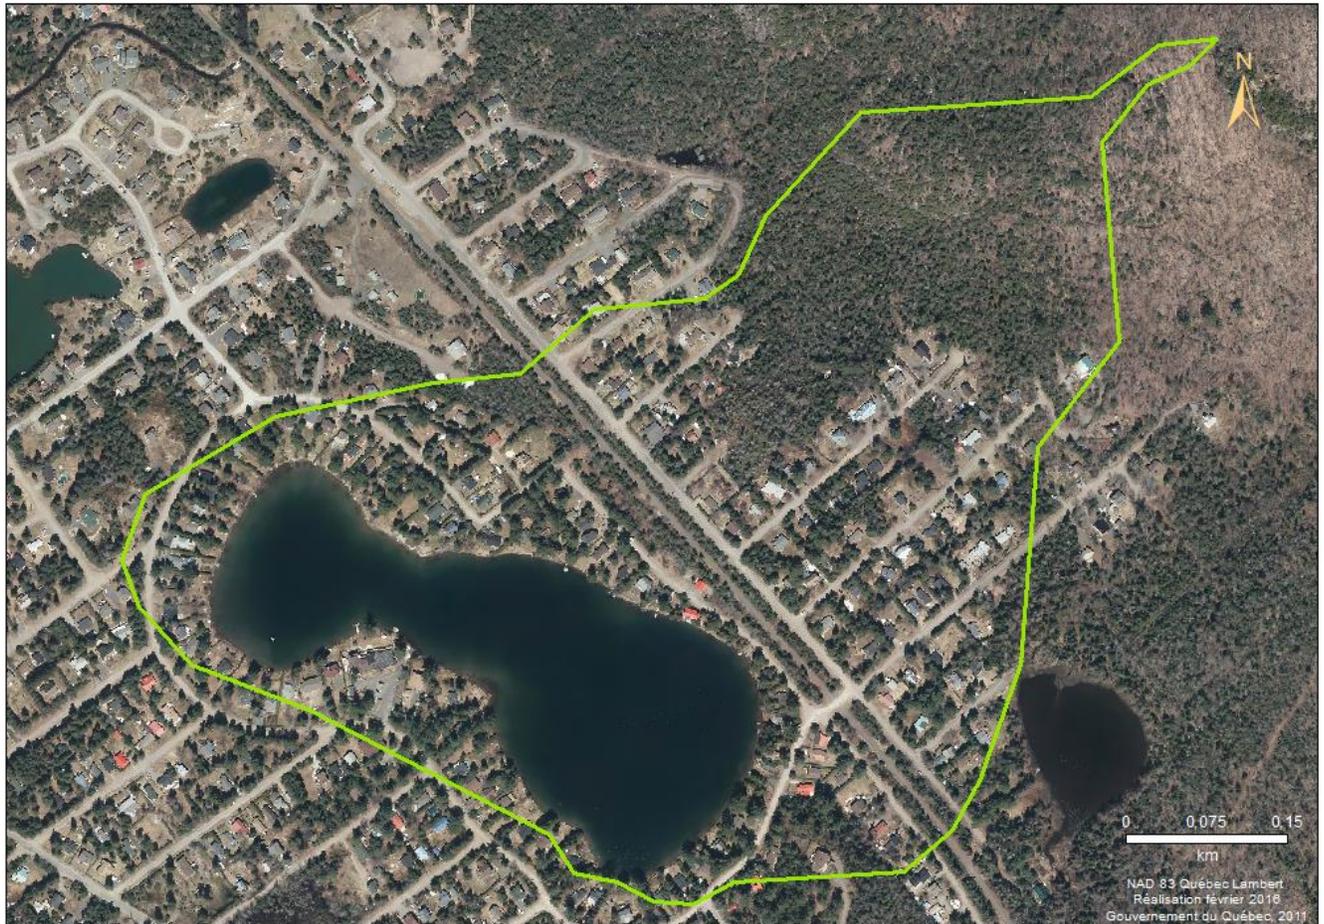
Figure 2. Unité de drainage du lac Doré

L'unité de drainage du lac Doré a une superficie de près de 0,41 km<sup>2</sup> et se trouve entièrement dans la municipalité de Val-David. D'ailleurs, comme on peut le voir dans la figure 2, l'unité de drainage du lac Doré débute au sommet du mont Condor.

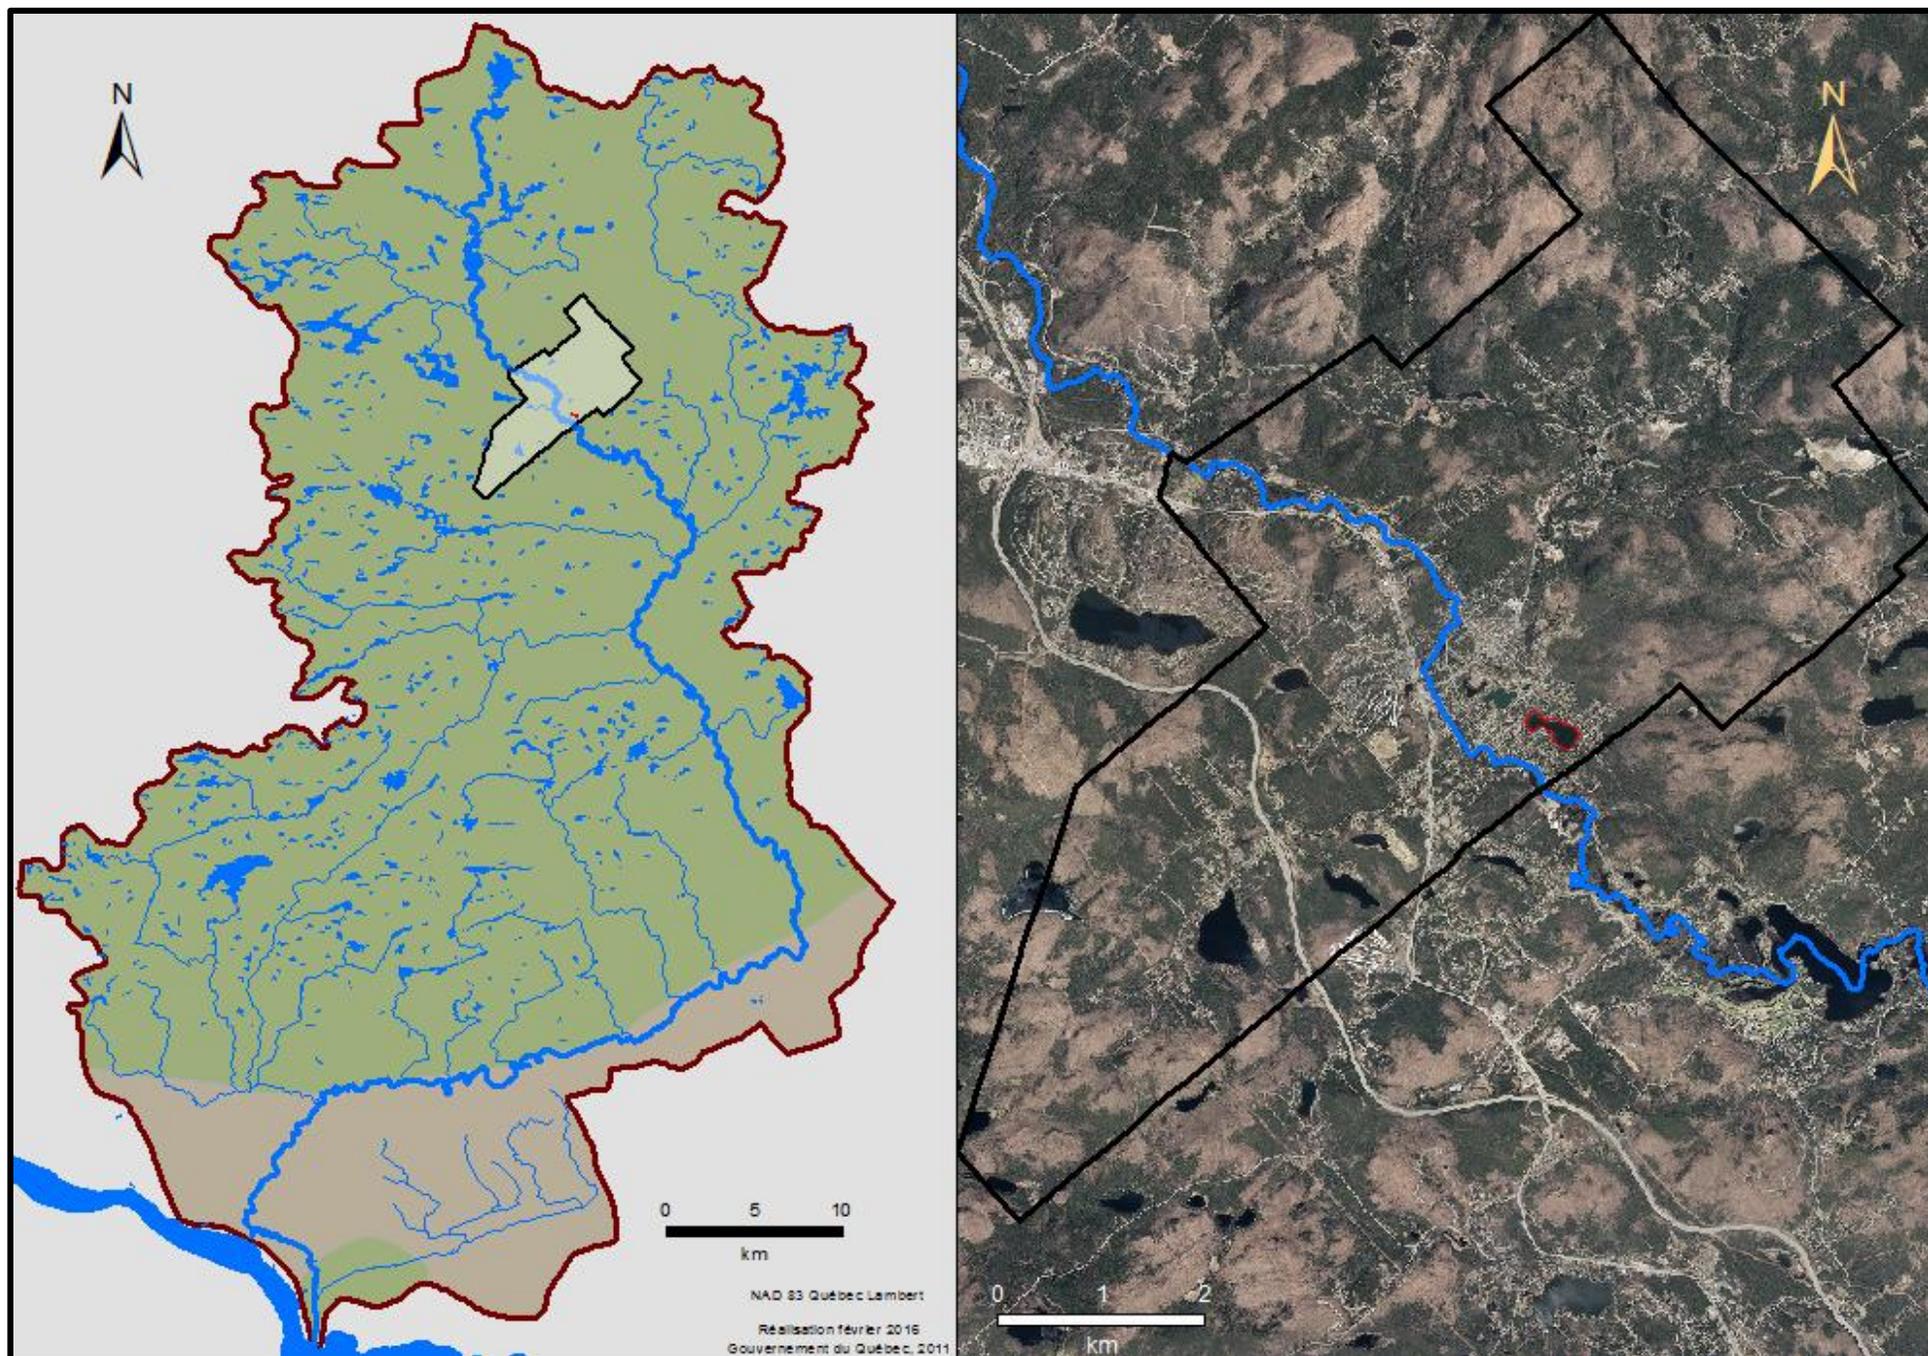
Figure 3. Localisation du lac Doré dans le bassin versant de la rivière du Nord

Situé au sud de la municipalité de Val-David et au pied du mont Condor, le lac Doré possède une superficie de près de 0,083 km<sup>2</sup> (figure 3). Il existe une dizaine de plans d'eau sur le territoire de la municipalité de Val-David et le lac Doré constitue le deuxième plus grand lac entièrement situé entre les limites de celle-ci. Le lac Doré, mesure au plus 525 mètres de long et a une largeur se situant entre 75 et 235 mètres. Également, le lac Doré a une profondeur maximale de 10,7 mètres et une moyenne approximative de 6 mètres (Tessier, 2015).

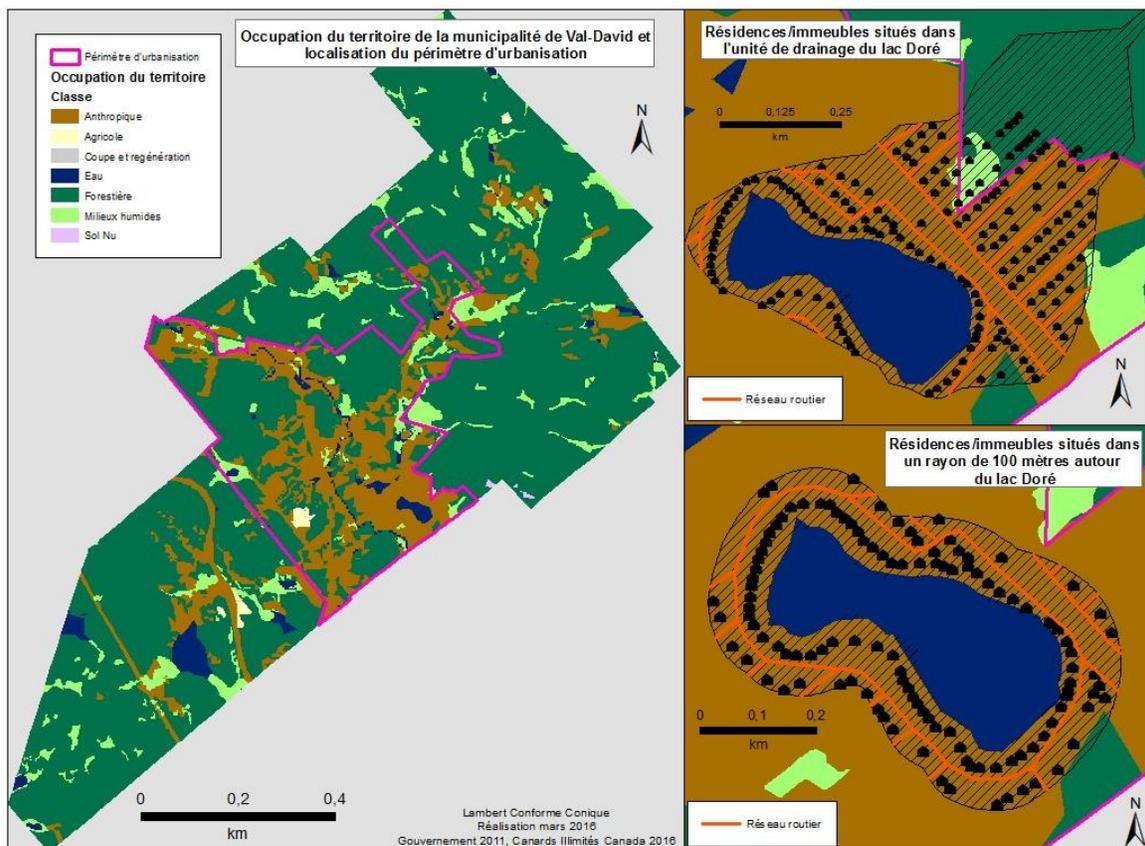
**Figure 4.**

**a) Occupation du territoire de la municipalité de Val-David et localisation du périmètre d'urbanisation**

**b) Localisation des immeubles et du réseau routier dans l'unité de drainage du lac Doré**

**c) localisation des immeubles et du réseau routier pour un rayon de 100 mètres autour du lac Doré**

L'occupation du territoire de l'unité de drainage du lac Doré est toutefois très différente que l'entièreté du territoire recouvert par la municipalité de Val-David. En effet, avec une superficie totale de 0,41 km<sup>2</sup>, l'unité de drainage du lac Doré est dominée principalement par les activités anthropiques qui occupent un taux d'occupation du sol de près de 57 % (0,23 km<sup>2</sup>). Plus précisément, près de 176 unités foncières se situent dans l'unité de drainage du lac Doré (figure 4 b). Les autres classes d'utilisation du sol de l'unité de drainage du lac Doré sont le milieu forestier avec 21% (0,087 km<sup>2</sup>), l'eau avec 20% (0,081 km<sup>2</sup>) et les milieux humides avec 2% (0,01 km<sup>2</sup>).

Dans le cas du lac Doré, il semble que près de 3,123 km de réseau routier se trouve dans l'unité de drainage du lac (figure 4 c). Également, près de 2,599 km de réseau routier se trouve dans le rayon de 100 mètres bordant le plan d'eau.

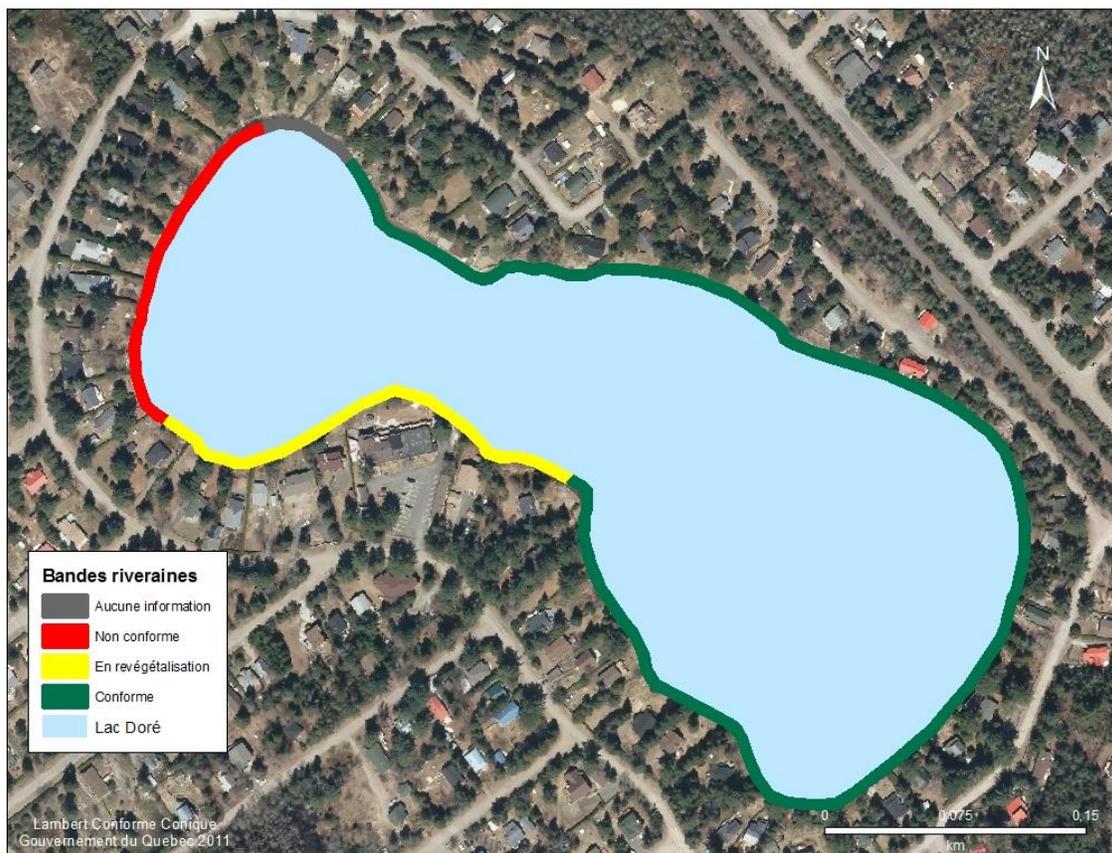
**Figure 5. Taux de végétalisation des rives du lac Doré selon une inspection datant de 2014**

Afin de permettre une meilleure représentativité des rives du lac Doré, la figure 5, renseigne sur le taux de végétalisation des rives. Considérant qu'au minimum cinq (5) mètres de végétation

bordent les rives végétalisées du lac Doré, un rayon de cinq (5) mètres a été effectué autour du plan d'eau. Le rayon de cinq (5) mètres a une superficie totale de 7381 m<sup>2</sup>. Ainsi, près de 4764 m<sup>2</sup> sont totalement végétalisés, 1325 m<sup>2</sup> sont en cours de revégétalisation, 999 m<sup>2</sup> sont artificialisés et 293 m<sup>2</sup> sont inconnus.

Une inspection des bandes riveraines du lac Doré a été effectuée par la municipalité de Val-David en 2014. Près de 64% des lots riverains ont été jugés conformes, donc avec une bande végétalisée de cinq (5) mètres et plus. Également, 18% des terrains riverains du lac Doré étaient en pleine revégétalisation de leur bande riveraine tandis que seulement 14% des lots riverains n'étaient pas conformes du tout. Seulement 4% des terrains riverains n'ont pas été inspectés.
