## Plan directeur du lac Doré

Document produit par  
Le Conseil régional de l'environnement des Laurentides  
(CRE Laurentides)

Conseil régional de l'environnement des Laurentides (2017). **Plan directeur du lac Doré, Val-David**. Programme de *Soutien technique des lacs de Bleu Laurentides*, 59 p.

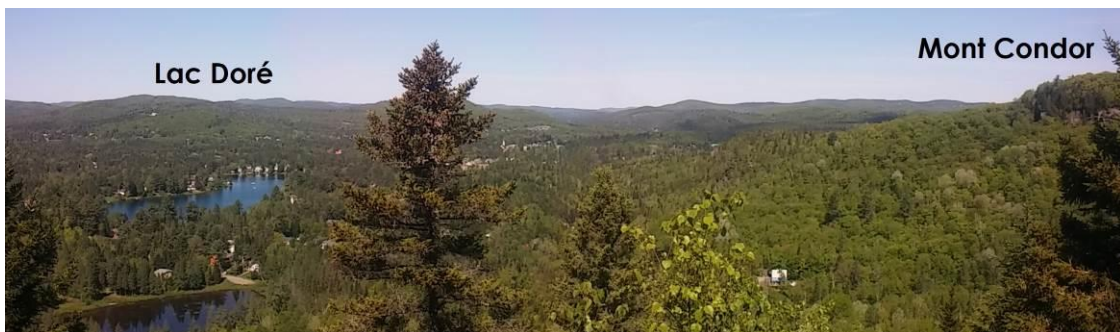
Figure 5. Vue panoramique du bassin versant du lac Doré (Crédit photo : Anthoni Barbe, CRE Laurentides)

La délimitation du **bassin versant du lac Doré**, d'une superficie approximative de 0,4 km<sup>2</sup> selon les données actuellement disponibles, est bien imprécise. La figure 4 illustre deux délimitations théoriques du bassin versant, réalisées en tenant compte de la topographie naturelle du territoire. Étant donné la forte urbanisation en périphérie du lac Doré, celle-ci a été fortement modifiée, notamment par la présence de nombreuses routes et fossés. Ainsi, on ignore l'étendue réelle du territoire drainé par le lac, suite à l'urbanisation. Des données actuellement en cours d'acquisition par le MFFP, à l'aide de la technologie du LiDAR (Light Detection and Ranging), permettront de tracer avec beaucoup plus de précision la délimitation du bassin versant du lac Doré (Gouvernement du Québec, 2017). Il est néanmoins évident que la source du bassin versant du lac Doré se fait depuis le sommet du mont Condor (Figure 5).

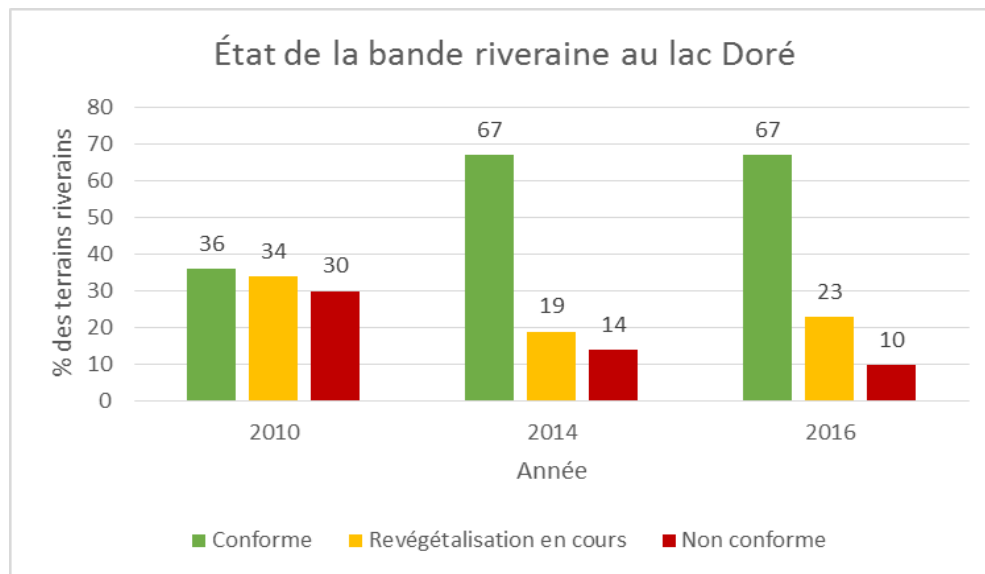
Figure 11. Résultats de la conformité des terrains riverains au règlement municipal de protection de la bande riveraine de 2010 à 2016

La municipalité de Val-David a visité en 2016 les terrains riverains du **lac Doré**, afin de vérifier leur conformité à la réglementation municipale concernant la protection de la bande riveraine. Sur 73 terrains riverains visités, 49 terrains (67%) étaient considérés comme étant conformes au règlement. Il y avait 17 terrains (23%) en cours de revégétalisation et 7 terrains (10%) non conformes (Figure 11) (Val-David, 2017B). Il est à noter que cette situation constitue une nette amélioration en comparaison des résultats de 2010, où 36% des terrains étaient conformes, 34% en cours de revégétalisation et 30% non conformes. Beaucoup se sont donc conformés suite au premier passage de la municipalité en 2010.

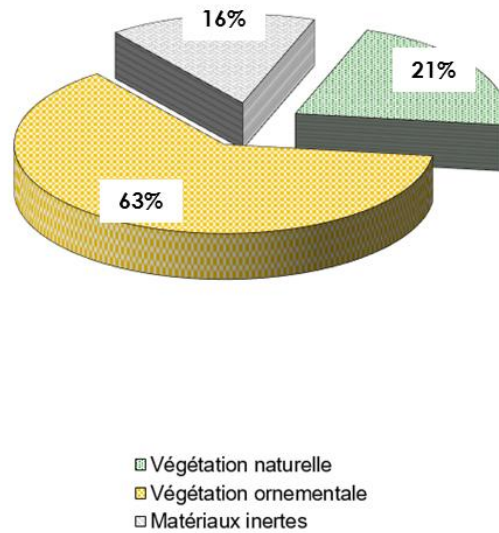
Figure 12. Importance des types d'aménagement dans la bande riveraine au lac Doré en 2017

On note, malgré une majorité de terrains conformes, que la végétation ornementale reste prédominante sur les berges. En effet, la caractérisation de la bande riveraine du lac Doré à l'été 2017, selon le protocole du Réseau de surveillance volontaire des lacs (RSVL), a permis d'observer que, sur une **profondeur de 15 mètres**, la bande riveraine était constituée à 21% de végétation naturelle, à **63% de végétation ornementale** et à 16% de matériaux inertes (Figure 12). **90% de la bande de protection riveraine de 15 mètres possède moins de 40% de végétation naturelle** (Figures 13 et 15) (CRE Laurentides, 2017).

Ces proportions témoignent bien de la densité d'occupation du sol autour du lac. Le pourcentage de matériaux inertes provient majoritairement des murets, ainsi que des quelques maisons directement localisée dans la rive. La forte proportion de végétation ornementale est liée au fait que les terrains sont souvent relativement petits. En effet, même pour les terrains respectant la réglementation municipale,

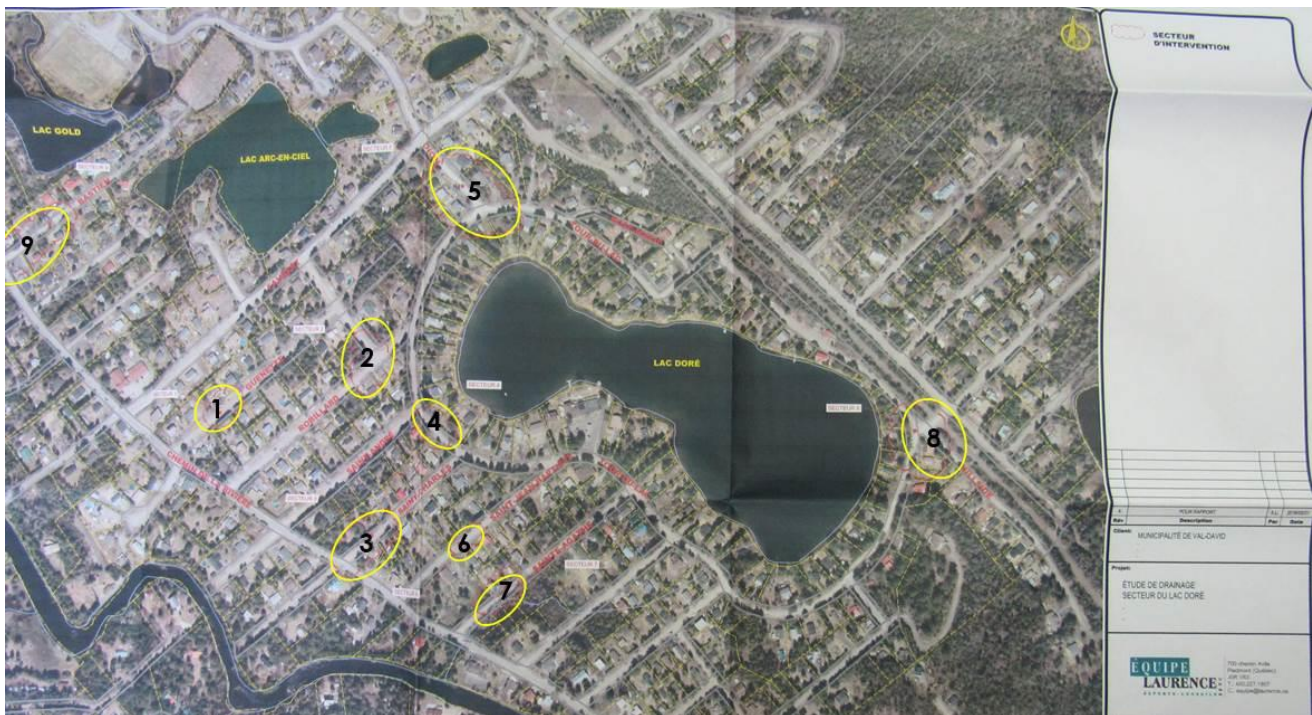
Figure 17. Carte illustrant les secteurs problématiques d'accumulation d'eau, suite à l'étude du drainage en bordure du lac Doré (CRE Laurentides à partir d'Équipe Laurence, 2016)

Les terrains au pourtour du lac Doré sont densément bâtis. Un bâti aussi dense implique une imperméabilisation des sols, notamment en raison du compactage pour la construction et du goudronnage des allées véhiculaires et du réseau routier. Suite à de nombreuses accumulations d'eau observées dans le secteur, la municipalité a commandé une étude du drainage en périphérie du lac Doré, dont les résultats ont été publiés en juin 2016 (Équipe Laurence, 2016). Cette étude a permis d'identifier 9 secteurs problématiques où l'eau s'accumulait suite aux pluies et à la fonte des neiges, plus précisément sur la rue St-Charles, le chemin de la Rivière, la rue Bastien, le coin des rues Dion et Tour-du-Lac, la rue Guénette, la rue Sainte-Agathe, la rue Sainte-Anne, la rue Saint-Jean-Baptiste et le coin des rues Tour-du-Lac et Hillside (Figure 17).

L'étude recommandait notamment l'installation de puits secs à ces endroits comme mesures correctrices. En 2016, la municipalité a procédé aux correctifs à divers endroits. D'autres interventions sont également prévues en 2017 (Tableau III).

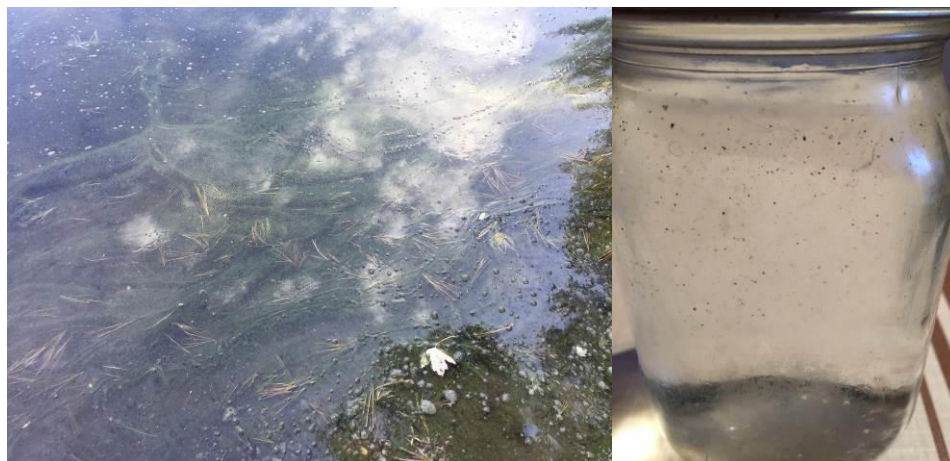
**Figure 24. Fleur d'eau de cyanobactéries, observée au lac Doré le 10 octobre 2017 (©Isabelle Boudreau) et cyanobactéries dans un pot récoltées au mois de septembre (©CRE Laurentides, 2017)**

De plus, malgré l'absence de signalements officiels au MDDELCC, certains riverains ont répertorié de manière épisodique des fleurs d'eau de cyanobactéries ces dernières années. Selon les observations de l'été 2017 (Figure 24), ces fleurs d'eau semblent toutefois localisées et de faible ampleur.

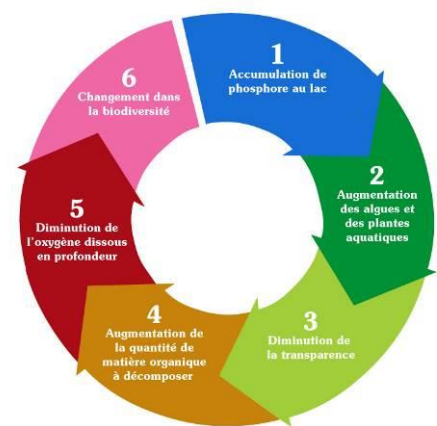
Figure 25. Schéma illustrant le processus d'eutrophisation des lacs (© CRE Laurentides)

L'eutrophisation est un processus naturel au cours duquel les plans d'eau vieillissent. Ceux-ci reçoivent des sédiments et éléments nutritifs (notamment du phosphore et de l'azote) qui stimulent la croissance des algues et des plantes aquatiques. Ce vieillissement s'effectue normalement sur une période s'étalant de quelques milliers à plusieurs dizaines de milliers d'années. Cependant, les activités humaines qui augmentent ces apports vers les lacs, accélèrent le processus qui peut maintenant prendre à peine quelques décennies. La diminution de la transparence de l'eau, l'augmentation des concentrations de chlorophylle a et de phosphore mesurées dans la colonne d'eau, ainsi que la prolifération des plantes aquatiques et des algues de la zone littorale, peuvent être des symptômes d'une eutrophisation accélérée.

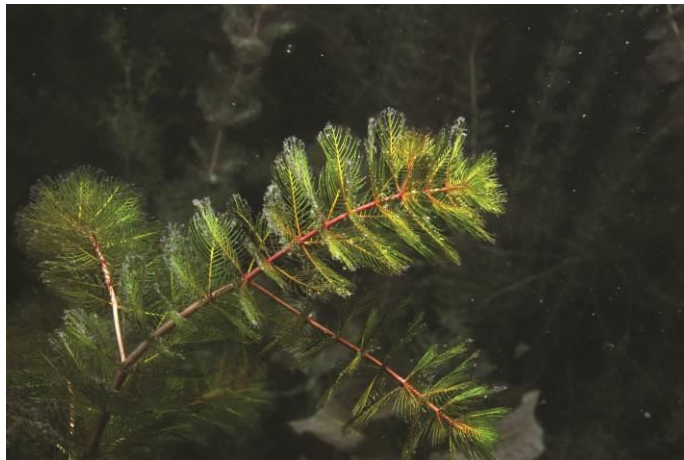
Figure 26. Myriophylle à épi (*Myriophyllum spicatum*) © Richard Carignan

Or, l'utilisation des lacs nécessite une certaine vigilance afin d'éviter d'introduire ou de favoriser la prolifération de plantes aquatiques envahissantes. La principale plante aquatique envahissante à surveiller dans les lacs des Laurentides est le myriophylle à épi. Le myriophylle à épi (*Myriophyllum spicatum*) est une plante aquatique submergée qui n'est pas originaire du Québec; on la qualifie donc d'exotique. Elle possède peu de prédateurs naturels et s'avère être une compétitrice pour les plantes indigènes, au point de devenir envahissante. Une fois qu'elle s'est installée, il est difficile de limiter sa propagation. Il faut donc éviter qu'elle colonise nos lacs.
